к Акту обследования ОСИ к паспорту доступности ОСИ № 1 от «01» 03 2021 г.

**I. Территории, прилегающей к зданию (участка)
МДОУ «Детский сад № 79», ул. Бесовецкая, д. 13**

МДОУ «Детский сад № 79», ул. Бесовецкая, д. 13

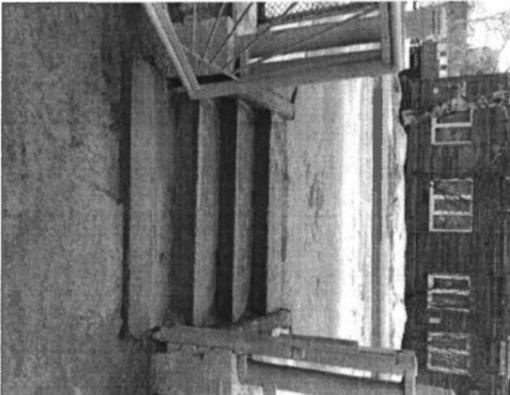
<p>№ 1 Ширина калитки более 90см - соответствует. Высота ступеней 10 см. Ширина ступеней 30 см.</p> <p>Отсутствуют информационная табличка Отсутствует предупредительная тактильная плитка перед началом лестничного марша и отсутствует маркировка 1и последней ступени противоскользящей тактильной лентой</p>	О С	Установить информационную таблички (наименование учреждения, режим работы МДОУ, номер телефона). Установить предупредительную тактильную плитку перед началом лестничного марша и промаркировать 1 и последнюю ступень противоскользящей тактильной лентой

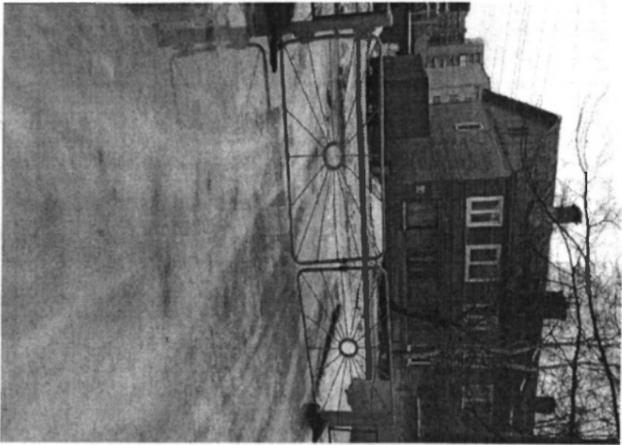
<p data-bbox="1003 1175 1035 1819">№ 2 Отсутствует информационная табличка об объекте</p>		<p data-bbox="947 2006 1100 2457">Установить информационные таблички (наименование учреждения, режим работы МДОУ, номер телефона) с дублированием текстом Брайля</p>
--	--	--	----	---	--	--

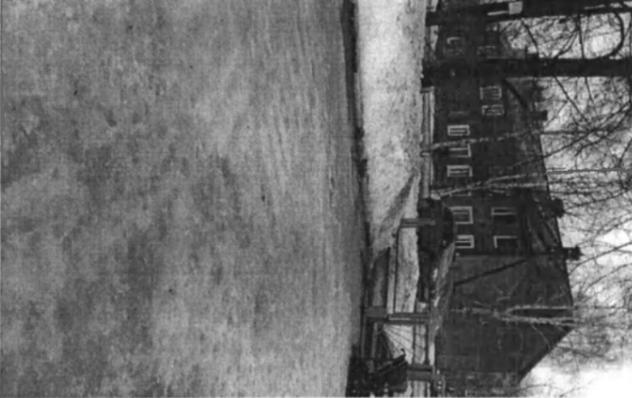
<p>№ 3 Перепад высот бортовых камней вдоль эксплуатируемых газонов и озелененных площадок, примыкающих к путям пешеходного движения, составляет 12-15 см – не соответствует требованиям</p> <p>Отсутствует система средств информационной поддержки и навигации на всех путях движения.</p> <p>Асфальтированное покрытие не соответствует требованиям, повреждено (трещины, неровности, выбоины)</p>	К О С	<p>В местах изменения высотности пешеходных путей необходимо выполнить плавные понижения с уклоном не более 1:20 (5%) или обустроить съезды.</p> <p>Обеспечить пути движения на территории системой средств информационной поддержки и навигации (окраска бордюра по пути следования к центральному входу в контрастный цвет, установка информационных знаков о расположении центрального входа).</p> <p>Выполнить частичную замену асфальтового покрытия на территории МДЮУ</p>

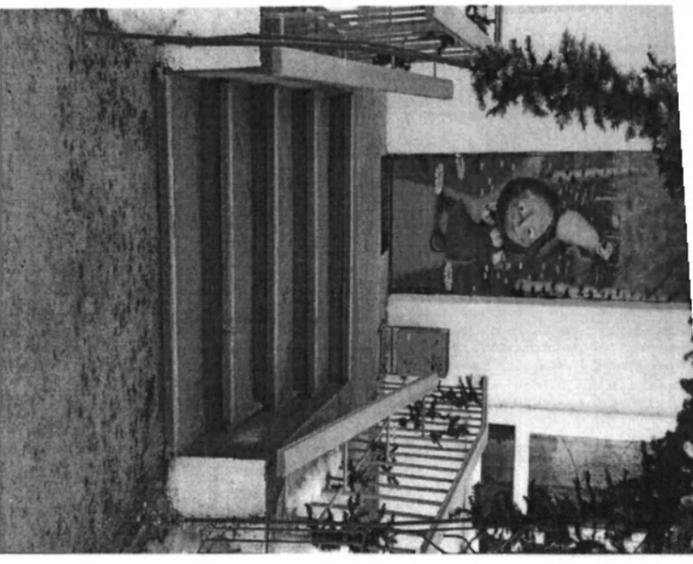
<p>№ 4 Элементы лестничного марша не соответствуют нормам требований Высота 14 см. Ширина 30 см. Перила не соответствуют требованиям - перила высотой 64 - 52, перила не округлого сечения, завершающая часть перил не соответствует требуемой длине и должны быть закруглены</p> <p>Отсутствует предупредительная тактильная плитка перед началом лестничного марша</p> <p>Не промаркирована 1 и последняя ступень противоскользящей тактильной лентой</p>	К О С	<p>Установить округлого сечения перила, соответствующие требованиям организации (закруглены, выступают на 30 см за последнюю ступень).</p> <p>Установить предупредительную тактильную плитку перед началом лестничного марша</p> <p>Промаркировать 1 и последнюю ступень противоскользящей тактильной лентой</p>
--	------------	--	---	-------------	--

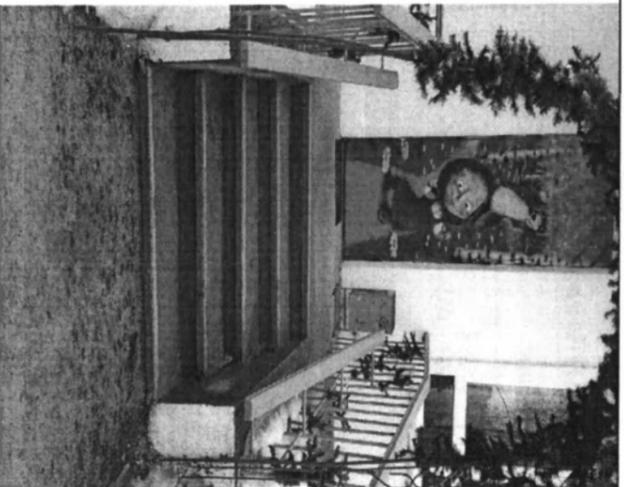
<p>задержку автоматического закрывания в соответствии требованиями</p> <p>Отсутствует контрастная окраска входной двери относительно дверного полотна</p>	<p>К О С</p>	<p>Дверные наличники или края дверного полотна окрасить в отличие от дверного полотна контрастным цветом</p>

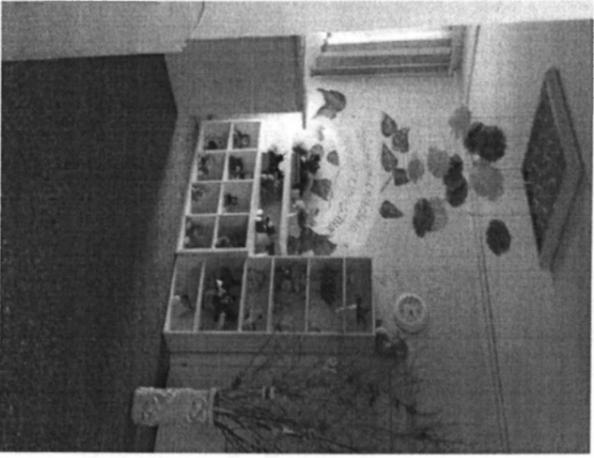
</p> <p>№ 7 - отсутствуют тактильно-контрастные предупредительные указатели направления движения</p>

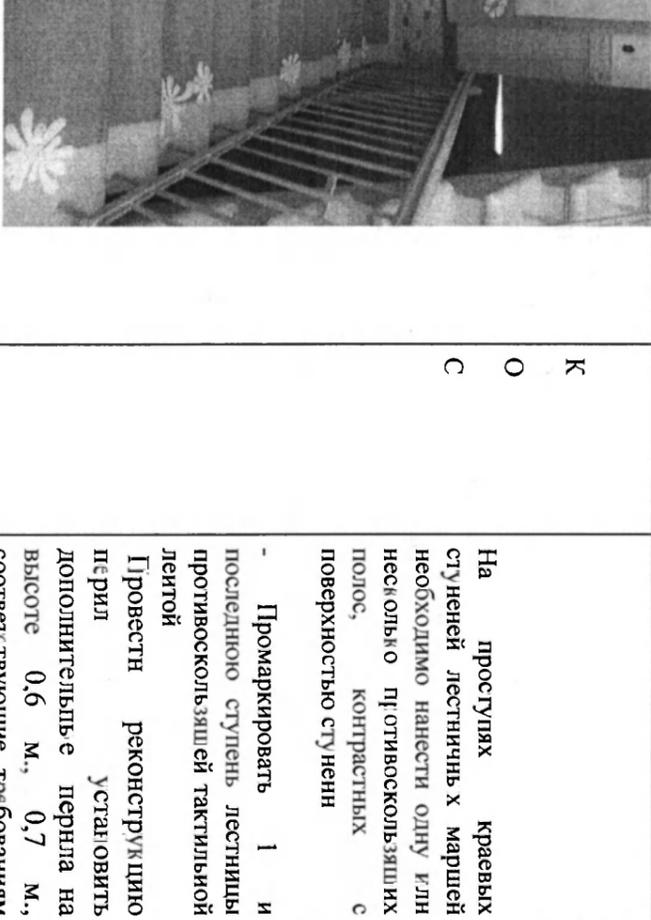
33.3.	Лифт (внутри здания)	нет				
33.4.	Лифт пассажирский (или подьемник)	нет		<p>№ 8</p> <p>В здании 2 внутренних лестницы. (высота ступеней-15 см, ширина – 33 см) – соответствует требованиям</p> <p>Отсутствует маркировка 1и последней ступени и противоскользящей тактильной лентой</p> <p>Отсутствуют перила для детей для спуска по лестнице, перила не закруглены и не соответствуют требованиям</p>

К О С	<p>На проступях краевых ступеней лестничных маршей необходимо нанести одну или несколько противоскользящих полос, контрастных с поверхностью ступеней</p> <p>- Промаркировать 1 и последнюю ступень лестницы противоскользящей тактильной лентой</p> <p>Провести реконструкцию перил установить дополнительные перила на высоте 0,6 м., 0,7 м., соответствующие требованиям организации допустимой среды (закруглены, выступают на 30 см за последнюю ступень).</p> <p>-Установить перила, соответствующие требованиям организации допустимой среды (закруглены, выступают на 30 см за последнюю ступень).</p>

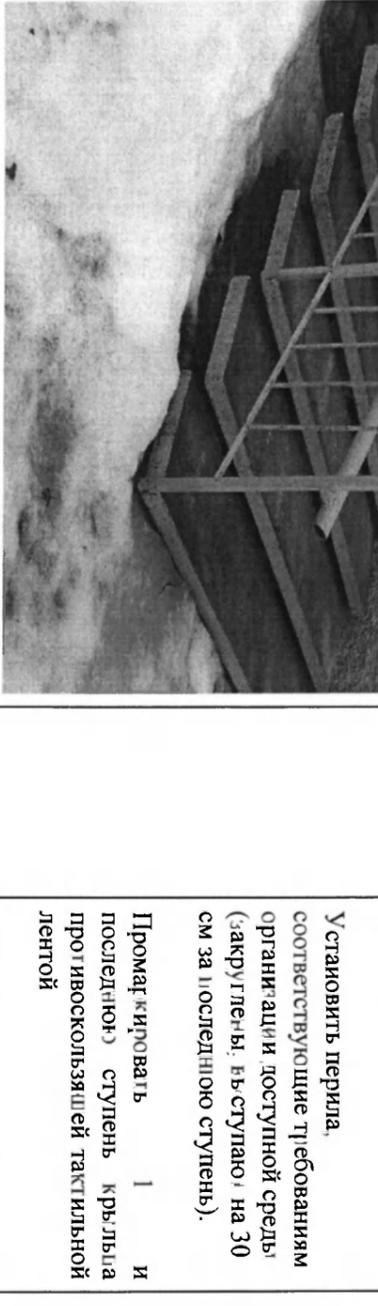
<p>№ 9 Выход 3; 4; 8; 9 соответствует требованиям Выход № 5 Ступень – 20 см. Ширина двери – 70 см – не соответствует требованиям Завершающая часть перил не соответствует требуемой длине и должны быть закруглены Отсутствуют правосторонние перила</p> <p>Кромки ступеней или перила на путях эвакуации не окрашены светящейся краской в темноте. Выход № 6 отсутствует навес и водоотвод над входом отсутствует маркировка на двери для прозрачных препятствий</p>	К О С	<p>Установить дверь шириной не менее 90 см (выход 5, 10) Установить навес и водоотвод. Обработать двери наждаком для прозрачных препятствий Установить перила, соответствующие требованиям организации доступной среды (закруглены, в ступеню, на 30 см за последнюю ступень). Промаркировать 1 и последнюю ступень крыльца противоскользящей тактильной лентой Нанести на прозрачное ноготки двери предупредительную яркую контрастную маркировку Установить T-образную или ручку нажимного действия контрастного цвета с дверным полотном Кромки ступеней или перила на путях эвакуации окрасить краской, светящейся в темноте или наклеить световые ленты</p>

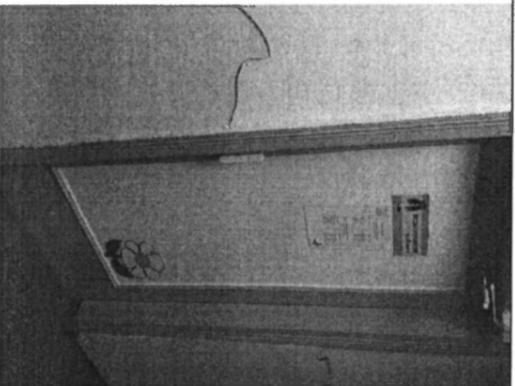
<p>№ 10 Дверной проем - 86 см, высота порога – 5 см. – не соответствует требованиям.</p> <p>Дверная ручка не соответствует требованиям</p> <p>Информация о функционале помещения вышленена не на контрастном фоне и не продублирована текстом Брайля</p>

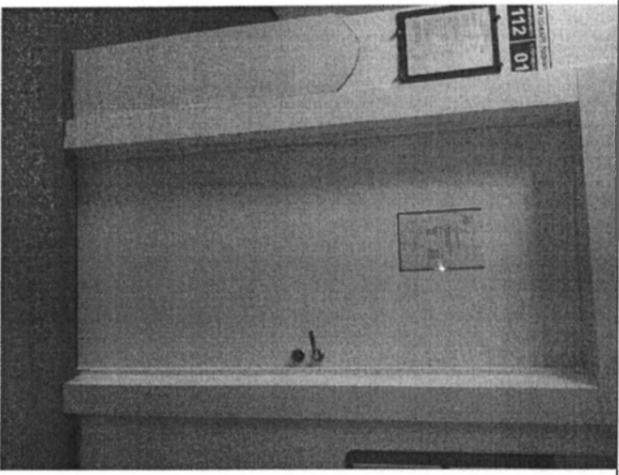
<p>№ 11 Дверной проем - 89 см. высота порога — 5 см. — не соответствует требованиям Дверная ручка не соответствует требованиям Дверное полотно не обозначено маркировкой контрастного цвета Информация о функционале помещения выложена не на контрастном фоне и не продублирована текстом Брайля</p>	К О С	<p>-Установить дверь шириной не менее 90 см демонтировать пороги, -установить п-образные ручки контрастного цвета Обозначить дверное полотно контрастным цветом Установить табличку, выполненную на контрастном фоне и продублированную текстом Брайля на высоте не более 1 м 35 см</p>
--	---------	-----------------------------	------	----	---	-------------	---

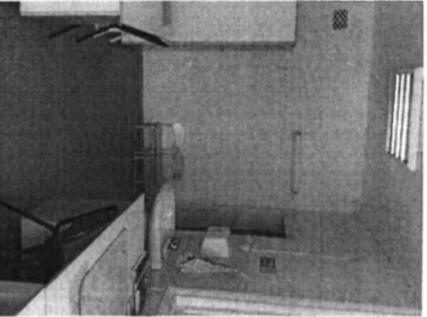
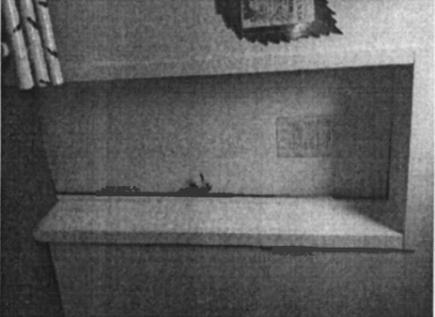
44.1.3.	Медицинский кабинет	Есть	32	<p>№ 12</p> <p>Дверной проем -69 см, высота порога – 8 см.- не соответствует требованиям</p> <p>Дверная ручка не соответствует требованиям</p>

<p>Дверное полотно не обозначено маркировкой контрастного цвета</p> <p>Информация о функционале помещения выложена не на контрастном фоне и не продублирована текстом Брайля</p>	К О С	<p>-установить дверь шириной не менее 90 см</p> <p>демонтировать пороги,</p> <p>-установить п-образные ручки контрастного цвета</p> <p>Обозначить дверное полотно контрастным цветом</p> <p>установить табличку, выполняющую на контрастном фоне и дублированную текстом Брайля на высоте не более 1 м 35 см</p>
---------	---------------------	------	----	--	-------------	--

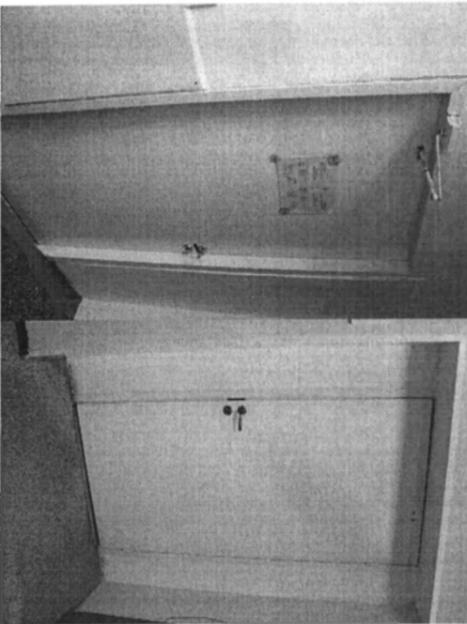
<p>№ 13</p> <p>Дверной проем -90 см – соответствует требованиям, высота порога – 9 см. – не соответствует требованиям</p> <p>Дверная ручка не соответствует требованиям</p> <p>Дверной проем не обозначен контрастными цветами</p> <p>Информация о функционале помещения выполнена не на контрастном фоне и не продублирована текстом Брайля</p>	К О С	<p>- демонтировать порог,</p> <p>- установить п-образные ручки контрастного цвета</p> <p>Установить табличку, выполненную на контрастном фоне и дублированную текстом Брайля на высоте не более 1 м 35 см</p> <p>Обозначить дверь контрастными цветами</p>
44.2	Залыная форма	есть

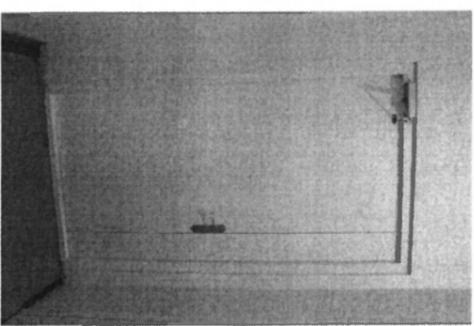
44.2.1.	Музыкальный зал	есть	37	<p>№ 14 Ширина дверных проемов – 90 - 120 см, пороги отсутствуют – соответствует требованиям Дверные ручки не соответствуют требованиям Дверное полотно не обозначено контрастным цветом Информация о функционале помещения выложена не на контрастном фоне и не продублирована текстом Брайля</p>

К О С	<p>-установить п-образные ручки контрастного цвета -Обозначить дверное полотно контрастным цветом - Установить табличку, выполненную на контрастном фоне и дублированную текстом Брайля на высоте не более 1 м 35 см</p>
---------	-----------------	------	----	---	-------------	--

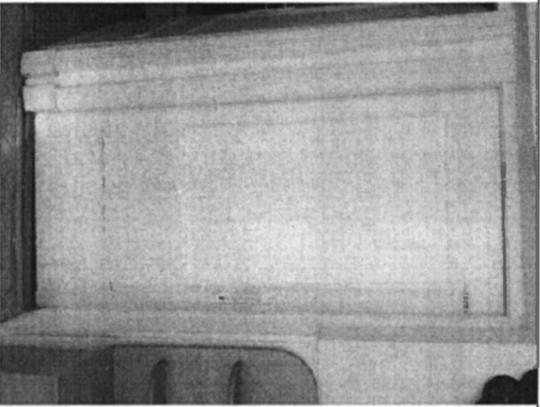
№ п/п	Наименование функционально-планировочного элемента	Выявленные нарушения и замечания		Работы по устранению объектов
		есть/нет	№ на плане	
55.1.	Туалетные комнаты	есть	16; 17; 18; 19; 14; 15;	<p align="center">№ 15</p> <p>7 туалетных комнат (6 групповых и 1 общего пользования). Ширина дверных проемов – 76 см, пороги – до 5 см. – не соответствует требованиям</p> <p>Дверная ручка не соответствует требованиям</p>

<p>Дверное полотно не обозначено маркировкой контрастного цвета</p>

<p align="center">К О С</p> <p>- установить дверь шириной не менее 90 см - установить п.образные ручки контрастного цвета</p>

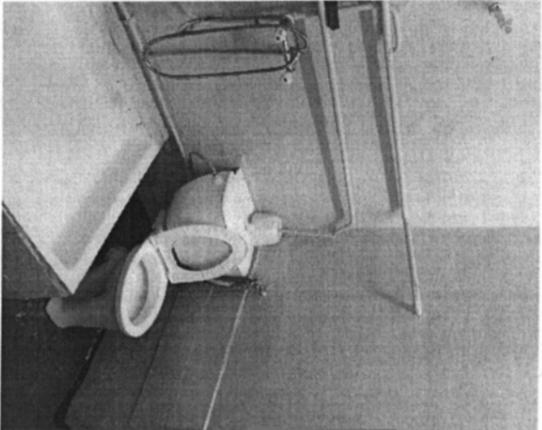
<p>Высота унитаза – 34 см., оборудован откидным сидением</p> <p>Нет откидных опорных поручней</p> <p>Не оборудован крючками для костылей</p> <p>Не установлена кнопка вызова персонала</p>		<p>Обозначить дверное полотно контрастным цветом</p> <p>- установить откидные опорные поручни рядом с унитазом</p> <p>- оборудовать крючками для костылей</p> <p>- установить кнопку вызова персонала</p>
--	--	--	--	--	---

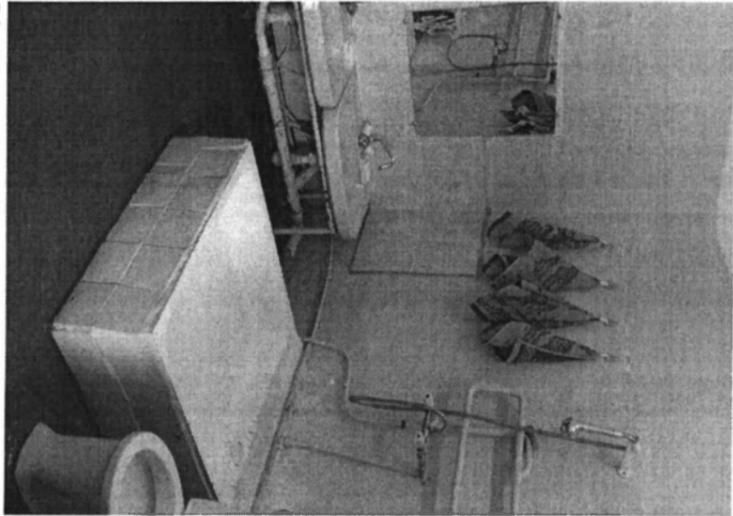
<p>Душевая/ ванная комната</p>	<p>есть</p>	<p>16; 17; 18; 19; 14; 15;</p>	<p>№ 16 6 душев х комнат. Ширина дверных проемов – 76 см, пороги – до 5 см. – не соответствует требованиям</p> <p>Высота душевого поддона – 32 см, глубина- 15 см – не соответствует требованиям</p> <p>Душевой поддон не оборудован настенными поручнями</p>	<p>К О С</p>	<p>- установить дверь шириной не менее 90 см</p> <p>- Заменить душевой поддон в соответствии с требованиями к организации доступной среды.</p> <p>Оборудовать душевой поддон настенными поручнями</p>
--	------------------------------------	-------------	--	--	----------------------	---

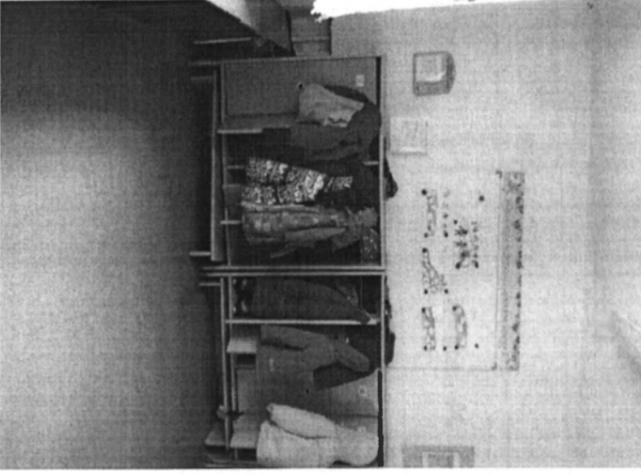
55.3.	Бытовая комната (гардеробная)	есть	<p>12; 9; 28; 29; 30; 31</p> <p>№ 17</p>

<p>6 приемных, оборудованных индивидуальными шкафчиками для одежды. Дверные проемы – 76-83-90 см, пороги – высота до 5 см. – не соответствует требованиям Отсутствуют специально выделенные шкафы для МПН</p>	К О С	<p>-установить дверь шириной не менее 90 см демонтировать пороги, установить п-образные ручки контрастного цвета Пронумеровать детские раздевалки шкафы рельефным шрифтом на контрастном фоне для МПН</p>
-------	----------------------------------	------	--	-------------	---
